Memoria interpretativa

**Proyecto Arqueología y solcialización del conocimiento
en La Alcudia de Elche. Las Termas Orientales y áreas
circundantes**

Campaña 2019

PROYECTO ASTERO-UNIVERSIDAD DE ALICANTE

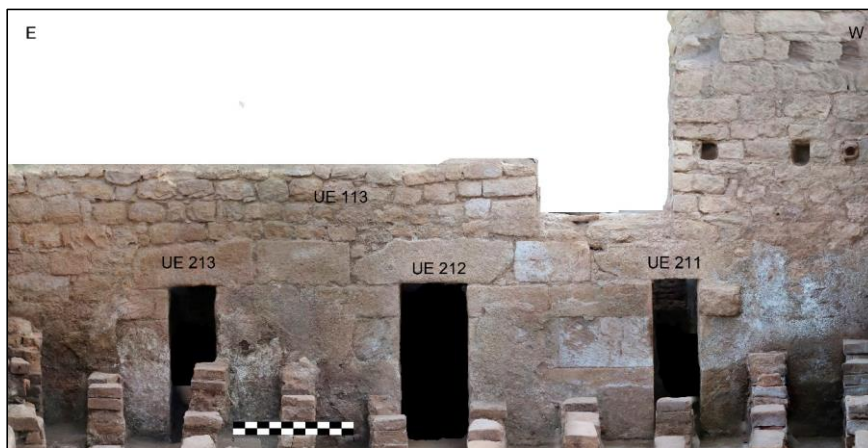
Fig. 69. Vista en detalle del lienzo del muro UE 113 tras finalizar la excavación del Ambiente. Se aprecian las aperturas de calor UUEE 211, 212 y 213 sin su relleno

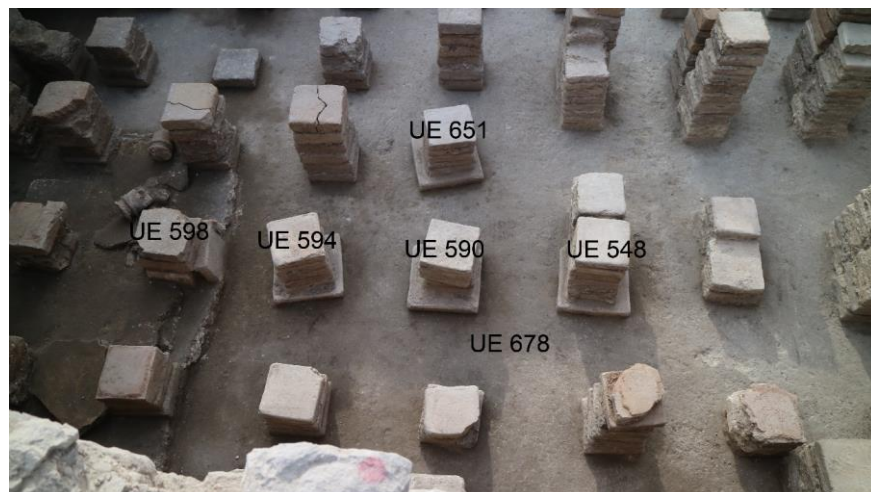
Contamos con elementos de peso -cegamiento del *praefurnium* UE 623, repavimentación a través de UE 655- como para inferir una importante reestructuración de esta sala calefactada. Incide en ello el hecho de que varias de las *pilae* dan claras muestras de anomalías. Percibimos que, efectivamente, las *pilae* UUEE 651, 594, 590 y 548 se asientan sobre un tipo de ladrillo de distinto módulo al del resto de su alzado - mide 0'3 m de lado en lugar de 0'18 m-. Pero incluso dentro de los ladrillos de 0'18 m de lado encontramos distintos calibres: 0'04 m y 0'06 m de altura. Hay una pila -UE 598- donde observamos que, directamente, asientan el alzado de ladrillos besales sobre una base construida con cuatro ladrillos que se sustentan sobre el firme por su cara más

estrecha, apoyándose unos contra otros con el fin de obtener una altura mayor de la que se conseguiría colocándolos apilados.

Fig. 70. Vista en detalle de algunas de las pilae en las que registramos anomalías

El lugar de colocación de las *pilae* es otro elemento a considerar. El hecho de que alguna de ellas no se encuentre en ninguna de las filas existentes -como ocurre con **UE 586**- o que otras, como **UUEE 588 y 591**, no respeten el espacio de la apertura de *praefurnium* **UE 623** ayuda a concluir que toda esta modificación interna del hipocausto se debe, en buena parte, a un cambio en el circuito de circulación del aire caliente.

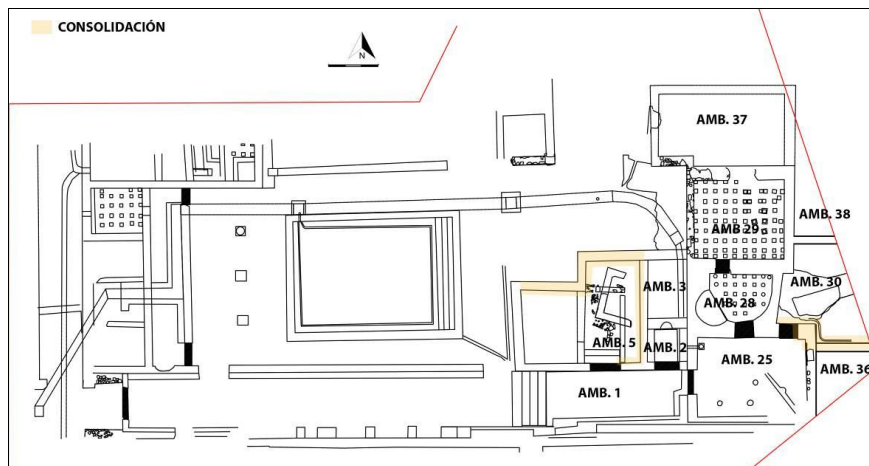
Fig. 90. Indicación de las zonas intervenidas para la consolidación de revestimientos durante la Campaña 2019

Además de la protección preventiva de las estructuras excavadas durante las campañas 2017-2019 hemos fijado como objetivo tratar de consolidar *in situ* los elementos más expuestos a daños dentro del complejo termal, independientemente de cuándo fueron exhumados. Sin duda alguna, uno de los puntos más sensibles es el conjunto de revestimientos presentes en los paramentos de los Ambientes 4 y 5. Fueron excavados durante las campañas de 1999 a 2002. Al no haber sido protegidos en su momento han experimentado, con el paso de los años, una degradación muy acusada.

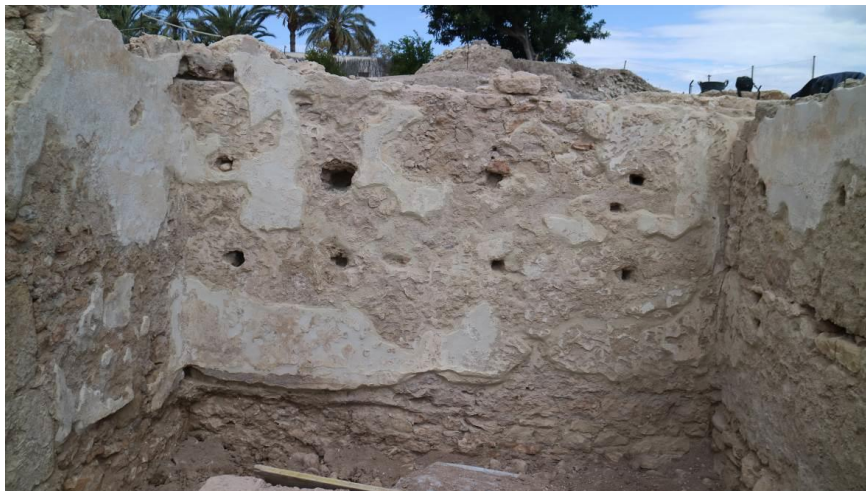
Fig. 111. Vista de los revestimientos en los muros GU 3087, 3091 y 3090 tras su consolidación

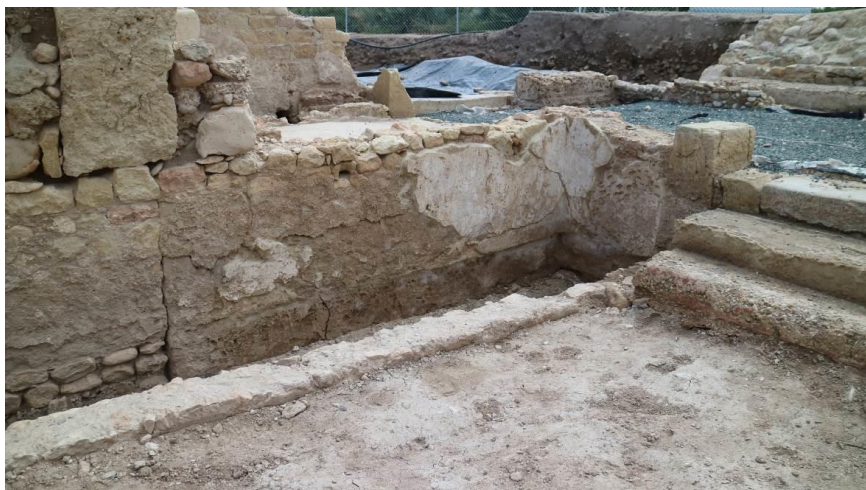
Fig. 112. Vista de los revestimientos en los muros GU 3090

- Separación de paramento de sujeción.
- Presencia de fisuras y grietas.
- Pérdida de fragmentos del revestimiento

La segunda de las intervenciones se centró en las fisuras, grietas y lagunas, realizando una adición de mortero Biocalce® Piedra, aplicándose sobre las zonas agrietadas con paletín y espátulas. Esta intervención se centró en poner freno al deterioro de los revestimientos previamente a su cubrición.

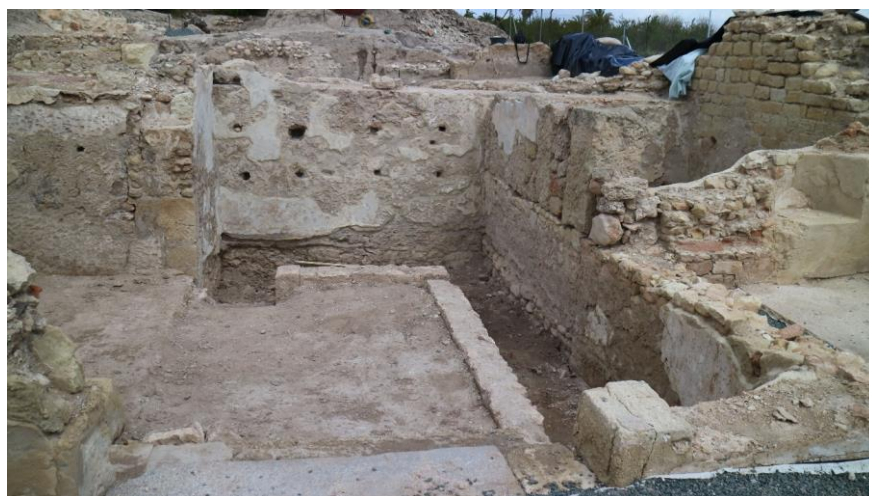
Figura 116. Protección del Ambiente 5

Tras los trabajos de excavación y consolidación de los revestimientos del Ambiente 5 se procedió a rellenar con tierra hasta nivel de paso, previa indicación con geotextil de la cota inferior excavada. De este modo, la terrera acumulada en el Ambiente 4 se vertió de nuevo en el Ambiente 5 para finalmente regularizar un nivel de paso a una cota similar en ambos ambientes.

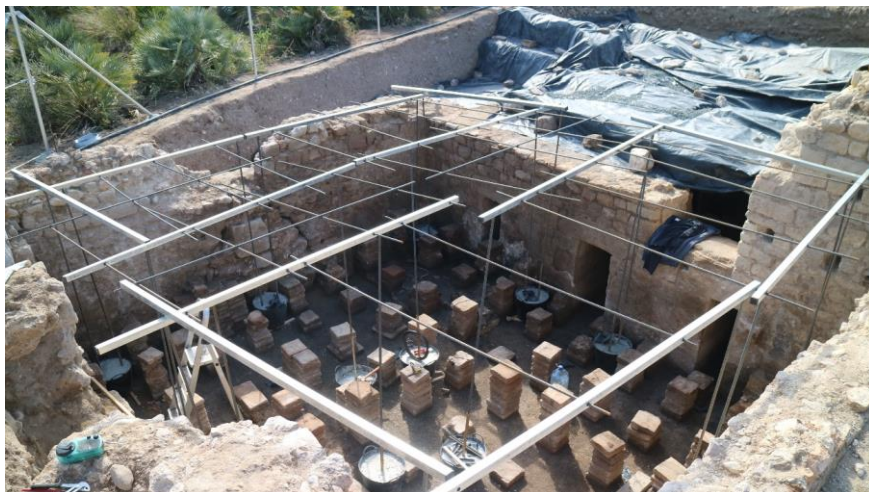
Figura 117. Cubrición del Ambiente 29. Estructura metálica provisional

Por otro lado, la protección del Ambiente 29 resultaba algo más compleja puesto que nos era absolutamente imposible rellenar de nuevo el hipocausto, de ahí que se idease una estructura provisional que protegiese la zona bajo el nivel de paso. Para ello se realizaron una serie de bases de hormigón contenidas en recipientes plásticos con unas varillas de hierro. Sobre esta base se colocó una estructura que mantuviese una malla metálica a la altura de la cota superior de los muros. La malla se forró con geotextil y,

sobre ella, se colocó una lámina de poliuretano negro. Finalmente, para evitar que el viento levantara las láminas finales se vertió grava para ejercer un contrapeso.

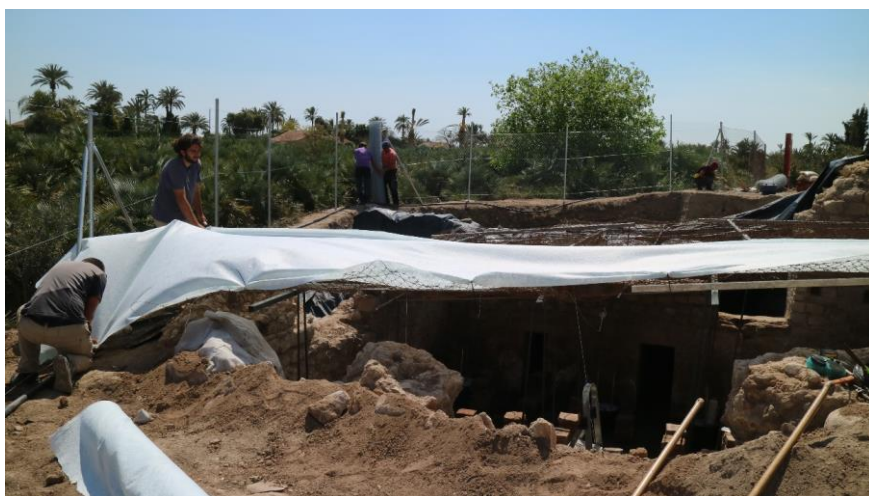
Figura 118. Cubrición del Ambiente 29. Cobertura con geotextil

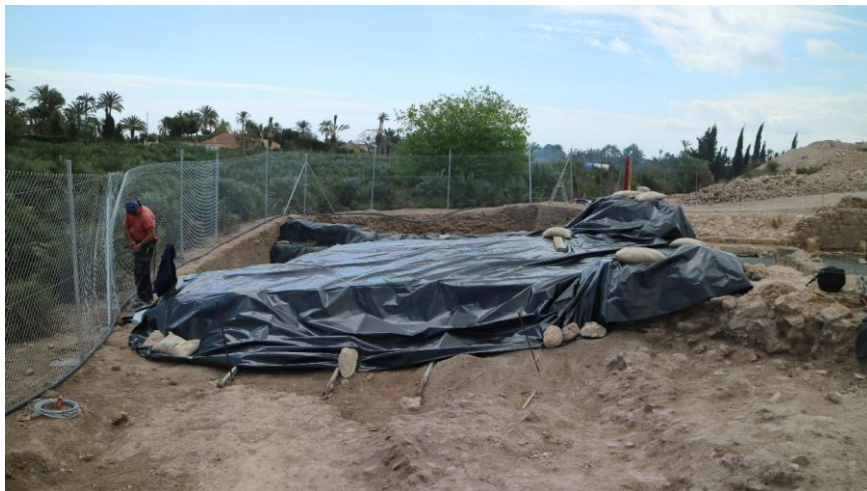
Figura 119. Cubrición del Ambiente 29. Protección del geotextil con lámina de poliuretano negro

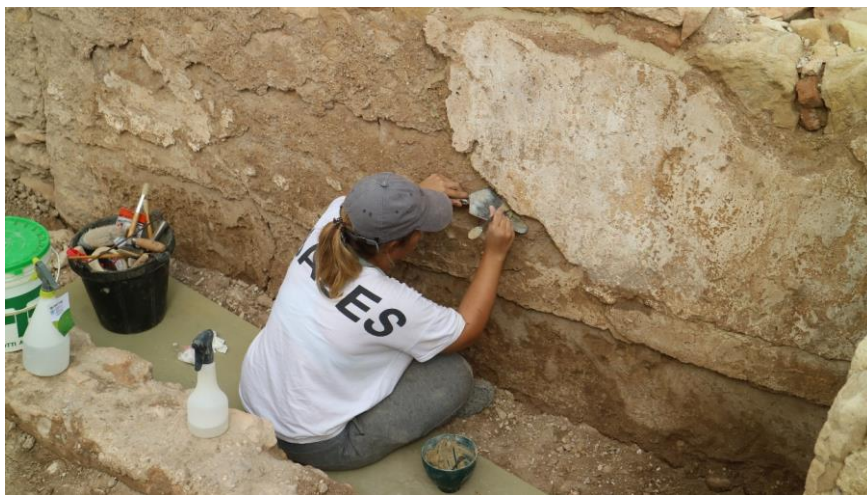
La excavación puntual del Ambiente 5 nos permitió abordar finalmente la consolidación de este ambiente, cuyos enlucidos se encontraban en serio peligro de desprendimiento, algo que se había producido de forma puntual desde las primeras campañas que intervinieron en el Sector 7F.

Consolidación de los enlucidos del Ambiente 5

En primer lugar se procedió a una limpieza de los paramentos, para así liberar de elementos terrosos los enlucidos en su superficie. Posteriormente se llevó a cabo una segunda limpieza que intervino en la zona de contacto entre el paramento y el propio enlucido, algo que permitiría a posteriori asegurar su sujeción.

Finalmente, mediante el uso de un mortero ligero se sellaron las grietas de los enlucidos, previendo así la entrada de agua de lluvia dentro del cuerpo original. Además, para frenar la separación de los enlucidos de los paramentos de mampuesto se unieron mediante un cordón de mortero ligero, realizando una doble función: la entrada de elementos ajenos a la obra que propiciasen un mayor deterioro y la caída de más enlucidos originales.

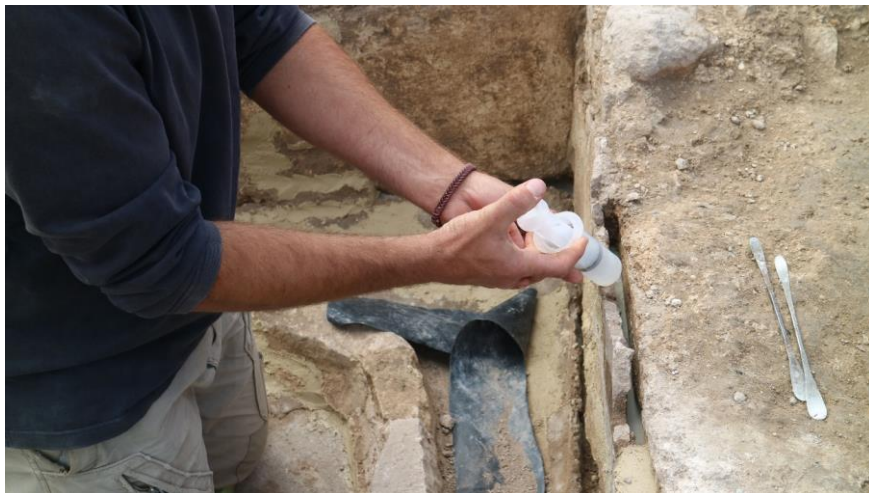
De forma puntual, también se intervino en el Ambiente 30, puesto que durante la excavación de su muro sur aparecieron también una serie de enlucidos cuya preservación estaba en serio peligro. Para evitar su deterioro, en primer lugar, se procedió a la limpieza de los enlucidos, para posteriormente crear un cordón que sellara sus extremos de unión con la obra de mampuesto.

Sellado de enlucidos

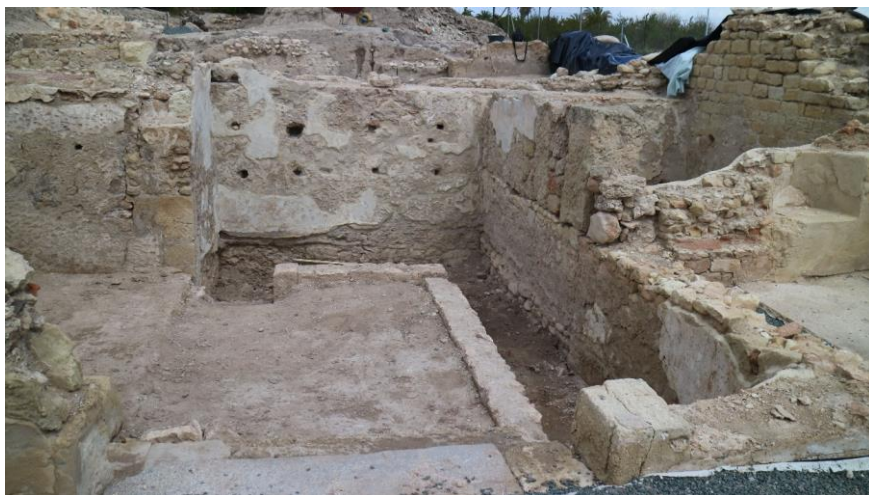
Protección del Ambiente 5

Tras finalizar la excavación del Ambiente 5 se procedió a rellenar con tierra hasta nivel de paso, previa indicación con geotextil de la cota inferior excavada. De

este modo, la terrera acumulada en el Ambiente 4 se vertió de nuevo en el Ambiente 5, para finalmente regularizar un nivel de paso a una cota similar en ambos ambientes.

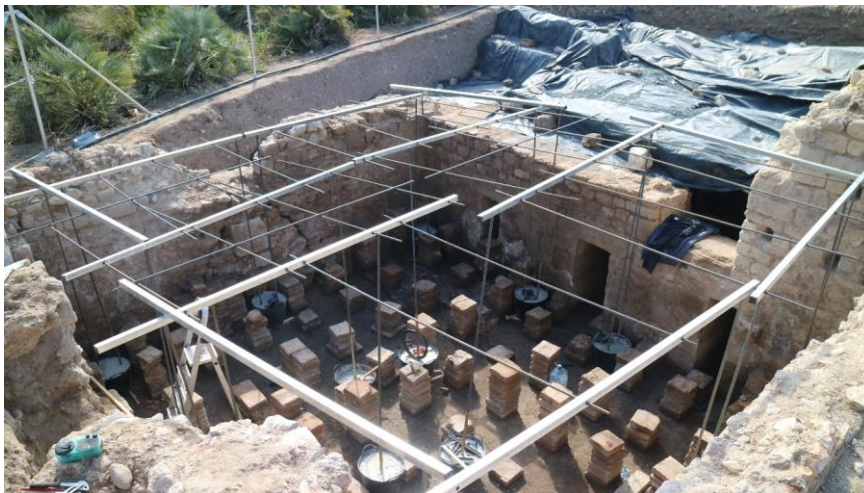
Cubrición del Ambiente 29. Estructura metálica provisional

Por otro lado, la protección del Ambiente 29 resultaba algo más compleja puesto que nos era absolutamente imposible rellenar de nuevo el hipocausto, de ahí que se idease una estructura provisional que protegiese la zona bajo nivel de paso. Para ello se realizaron una serie de bases de hormigón contenidas en recipientes plásticos con unas varillas de hierro. Esta sería la base para colocar una estructura que soportase a la altura de la cota superior de los muros en primer lugar una malla metálica, y sobre esta geotextil y posteriormente lámina de poliuretano negro. Finalmente, para evitar que el viento levantase las láminas finales se vertió grava para ejercer un contrapeso.

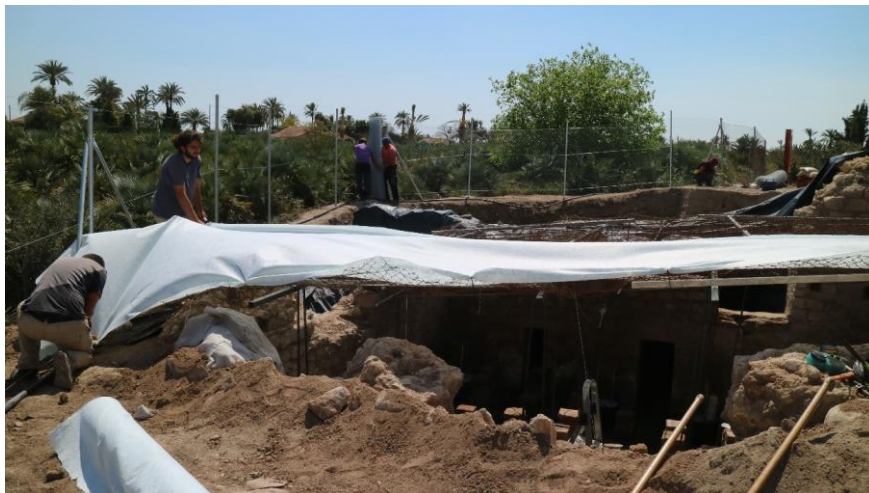
Cubrición del Ambiente 29. Cobertura con geotextil

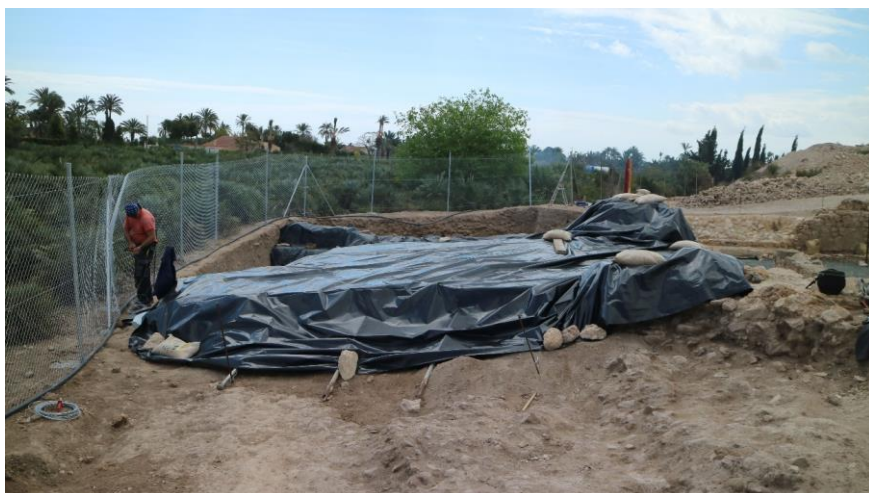
Cubrición del Ambiente 29. Protección del geotextil con lámina de poliuretano negro
